**ing. Jan Dušek**

## ***Zpráva o pracovním postupu sanačních prací při restaurátorském zásahu na keramickém obrazovém díle 1. zastavení křížové cesty na sv. Hostýně.***

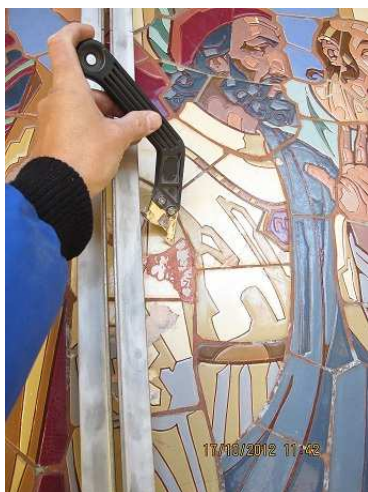
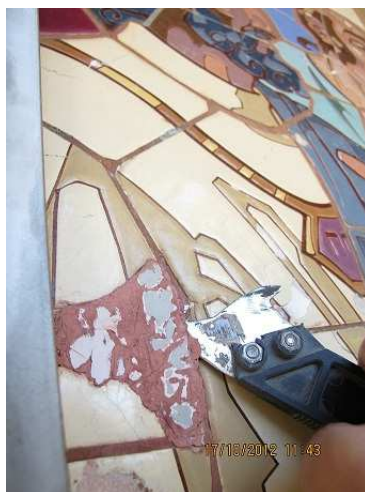
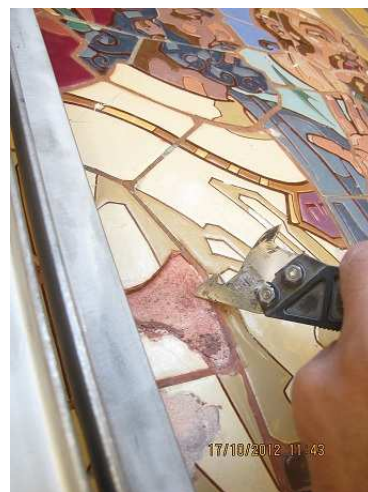
Odstranění výplňového tmelu bylo nutné z důvodu pokročilé eroze plomb a především pro umožnění přístupu při následné křemičitanové konzervaci. Nebyly odstraněny pouze ty výplně, které by při odstraňování svou soudržností ohrožovaly okolní destruovanou keramiku.

### **1) Odplombování dříve vyplněných poruch hlínko-epoxidovým tmelem.**

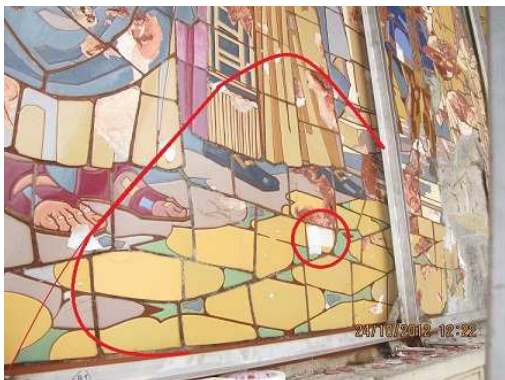
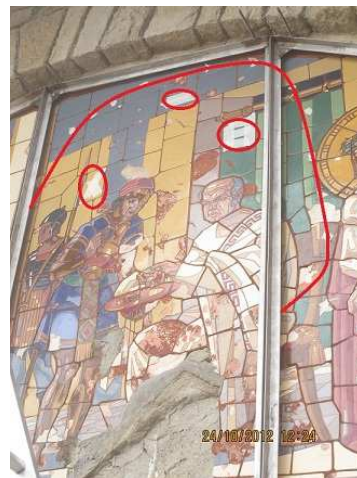
Rámcové vytyčení rozsahu erozních dutin s výběrem vyjímáných formátů pro aplikaci speciální sanační pěny s nejmenší expanzí a zvýšenou adhezí.

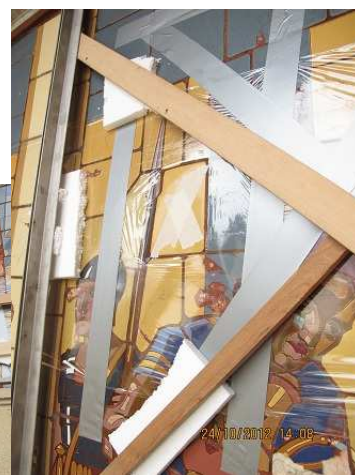
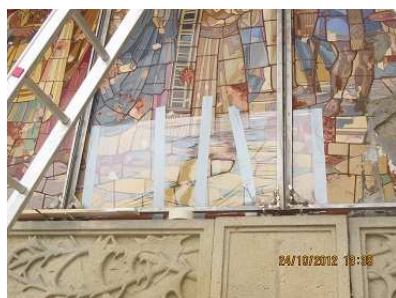
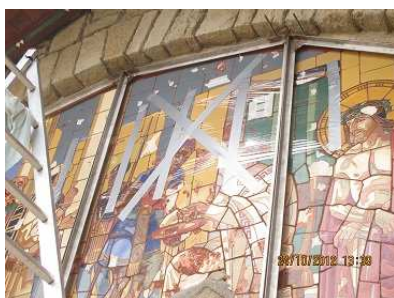
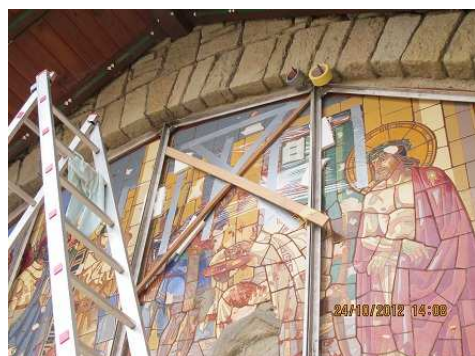
Vyjmutí vybraných segmentů keramického obkladu, posouzení stavu podkladního zdiva pro možnost aplikace sanační pěny.

Zajištění vzduté zóny keramického povrchu proti nadměrné expanzi pěny v klimaticky nevhodných podmínkách tj. téměř 100% vlhkost vzduchu při aplikaci. Zajištění tvořeno třemi způsoby :

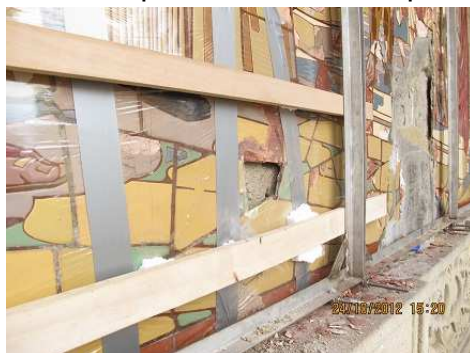
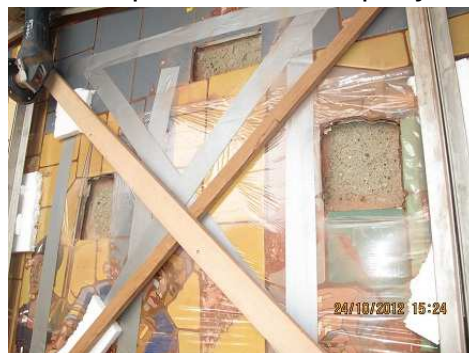
Ilustrace rozměrů dutin.

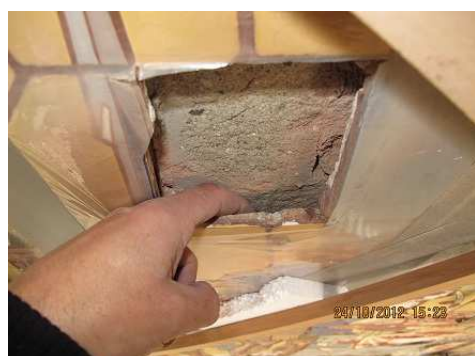
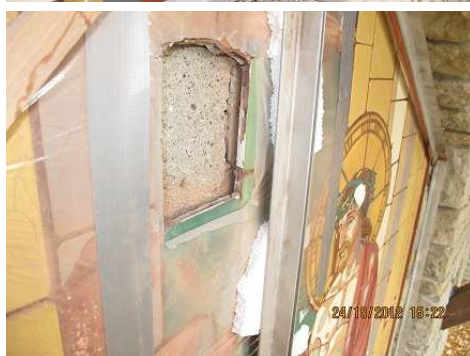
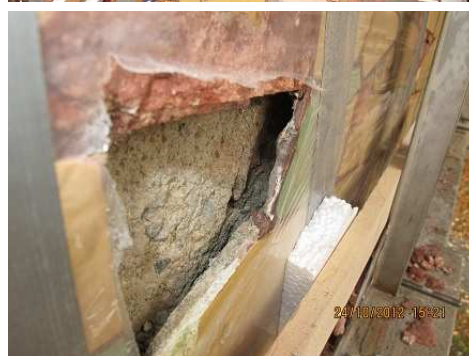
Ze čtyř vyjmutých formátů jeden se strukturálním defektem.  
Nutná oprava při zpětné montáži.

Příprava pěny Illbruck PU010  
a čištění prostoru pro její aplikaci.

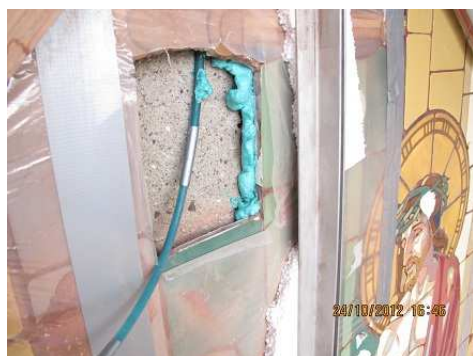
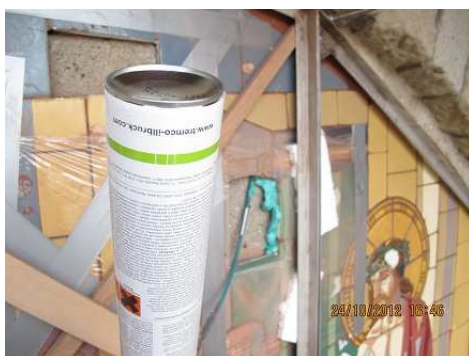
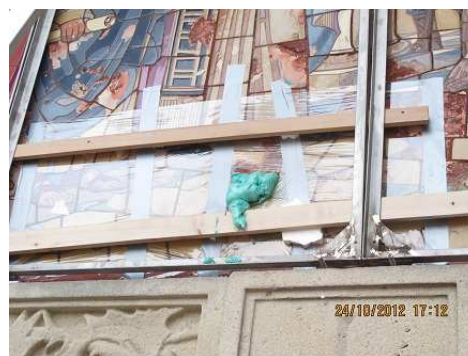
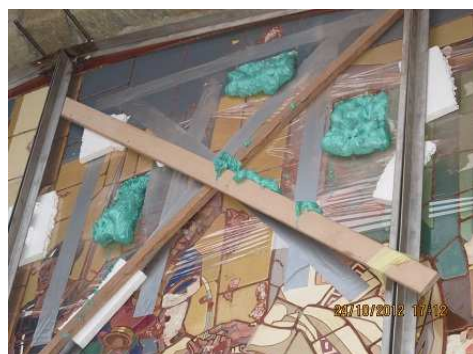
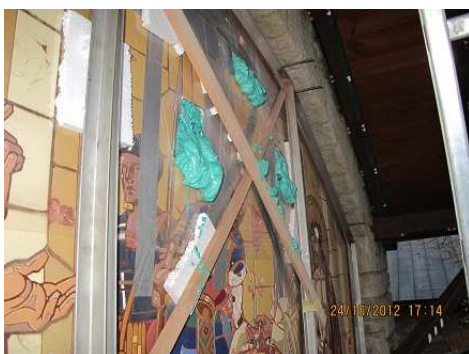
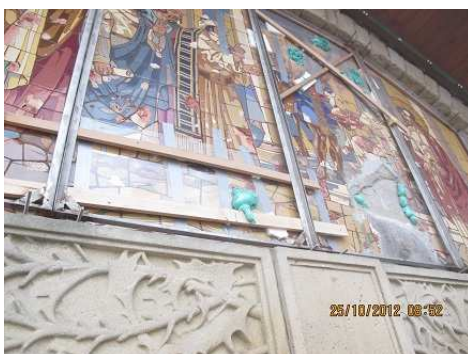
Vyzrálá pěna vyhřezlá z otvorů. Její ořezání a očištění pro umožnění zpětného vložení a vlepení vyjmutých formátů.

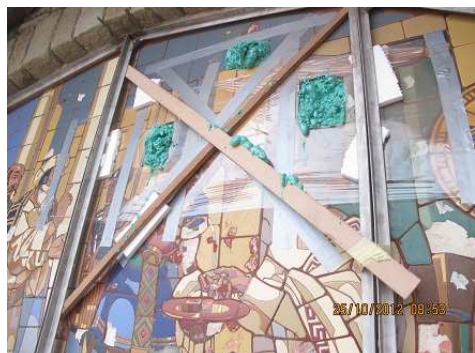
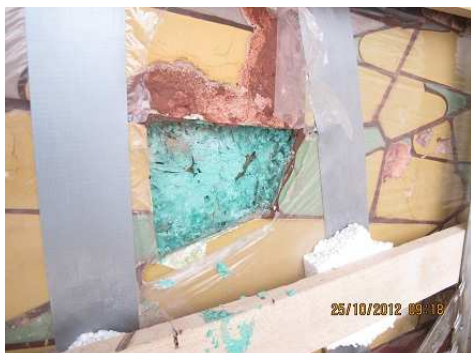
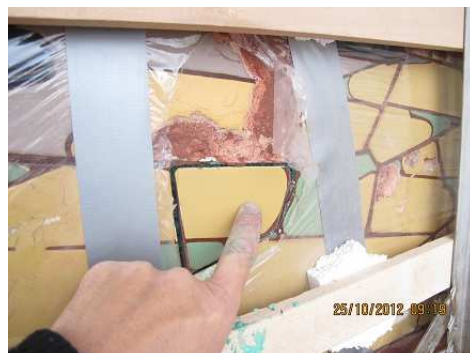
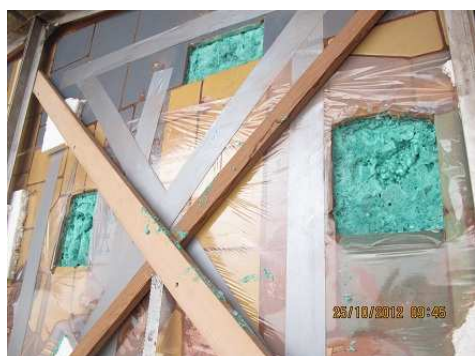
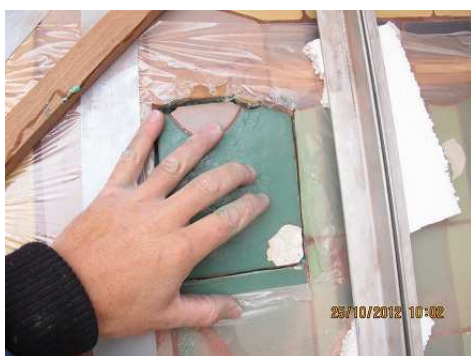
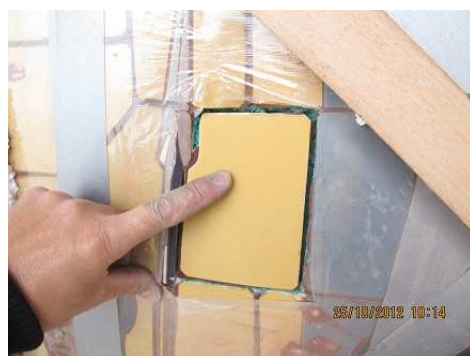
Vlepení vyjmutých segmentů obkladu zpět na identickou lepící pěnu. Z důvodu expanzní tendence pěny nutné zajištění dřevěnými lamelami s vyklínováním. Zelený segment s poruchou.

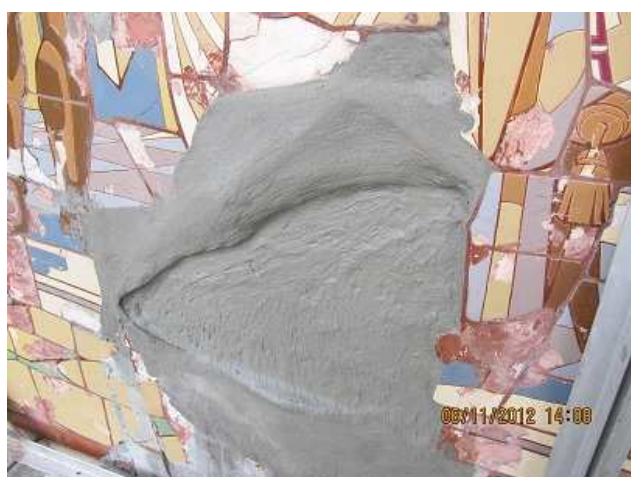
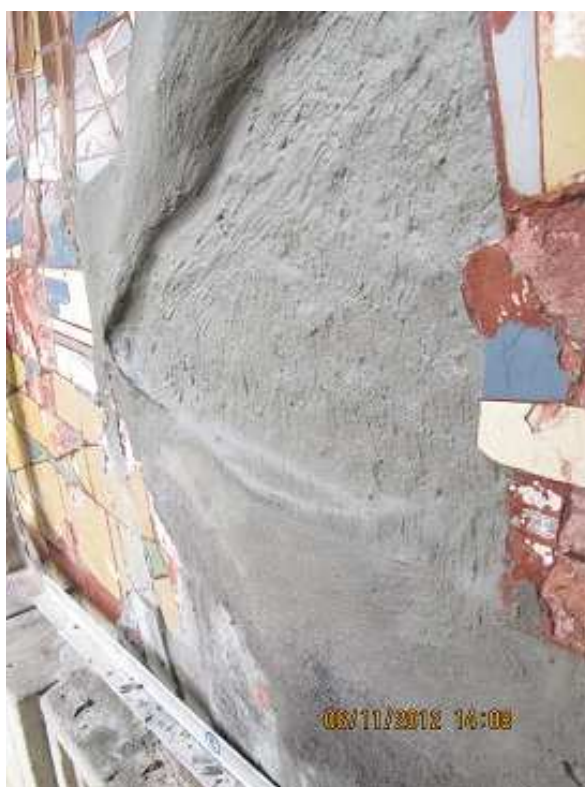
Sanovaný celek s vyznačenými zpětně  
vmontovanými formáty.

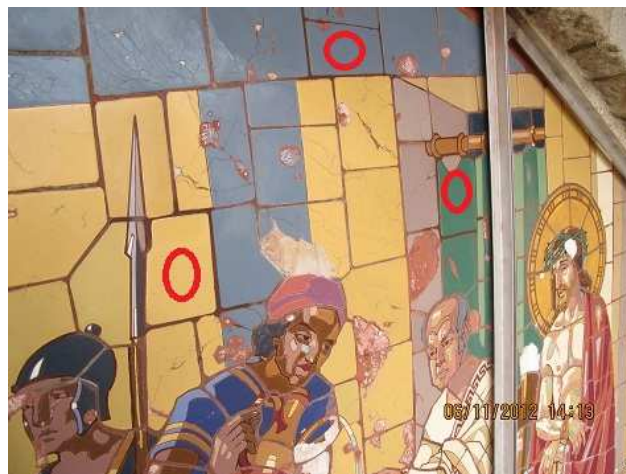
Kompletní sanovaný keramický obraz s ošetřeným betonovým výhřezem.
