**ing. Jan Dušek**

## ***Zpráva o pracovním postupu sanačních prací při restaurátorském zásahu na keramickém obrazovém díle 1. zastavení křížové cesty na sv. Hostýně.***

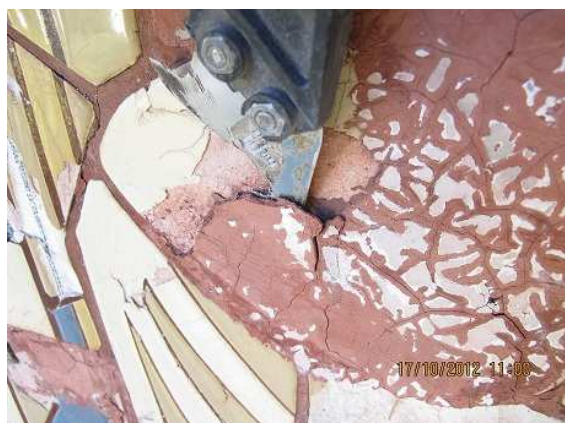
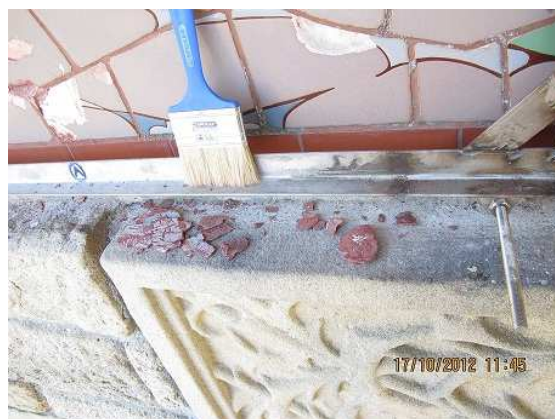
Odstranění výplňového tmelu bylo nutné z důvodu pokročilé eroze plomb a především pro umožnění přístupu při následné křemičitanové konzervaci. Nebyly odstraněny pouze ty výplně, které by při odstraňování svou soudržností ohrožovaly okolní destruovanou keramiku.
